# ZÁPISNICA

## (O ODOVZDANÍ A PREVZATÍ ZAISTENÉHO VOZIDLA - 1)

| Továrenská značka a typ | MERCEDES-BENZ GLE 350 D 4MATIC 166/AZBFP1/CZCCA542 | | | | |
| Evidenčné číslo | PD140GX | VIN | WDC1660241A668209 | | |

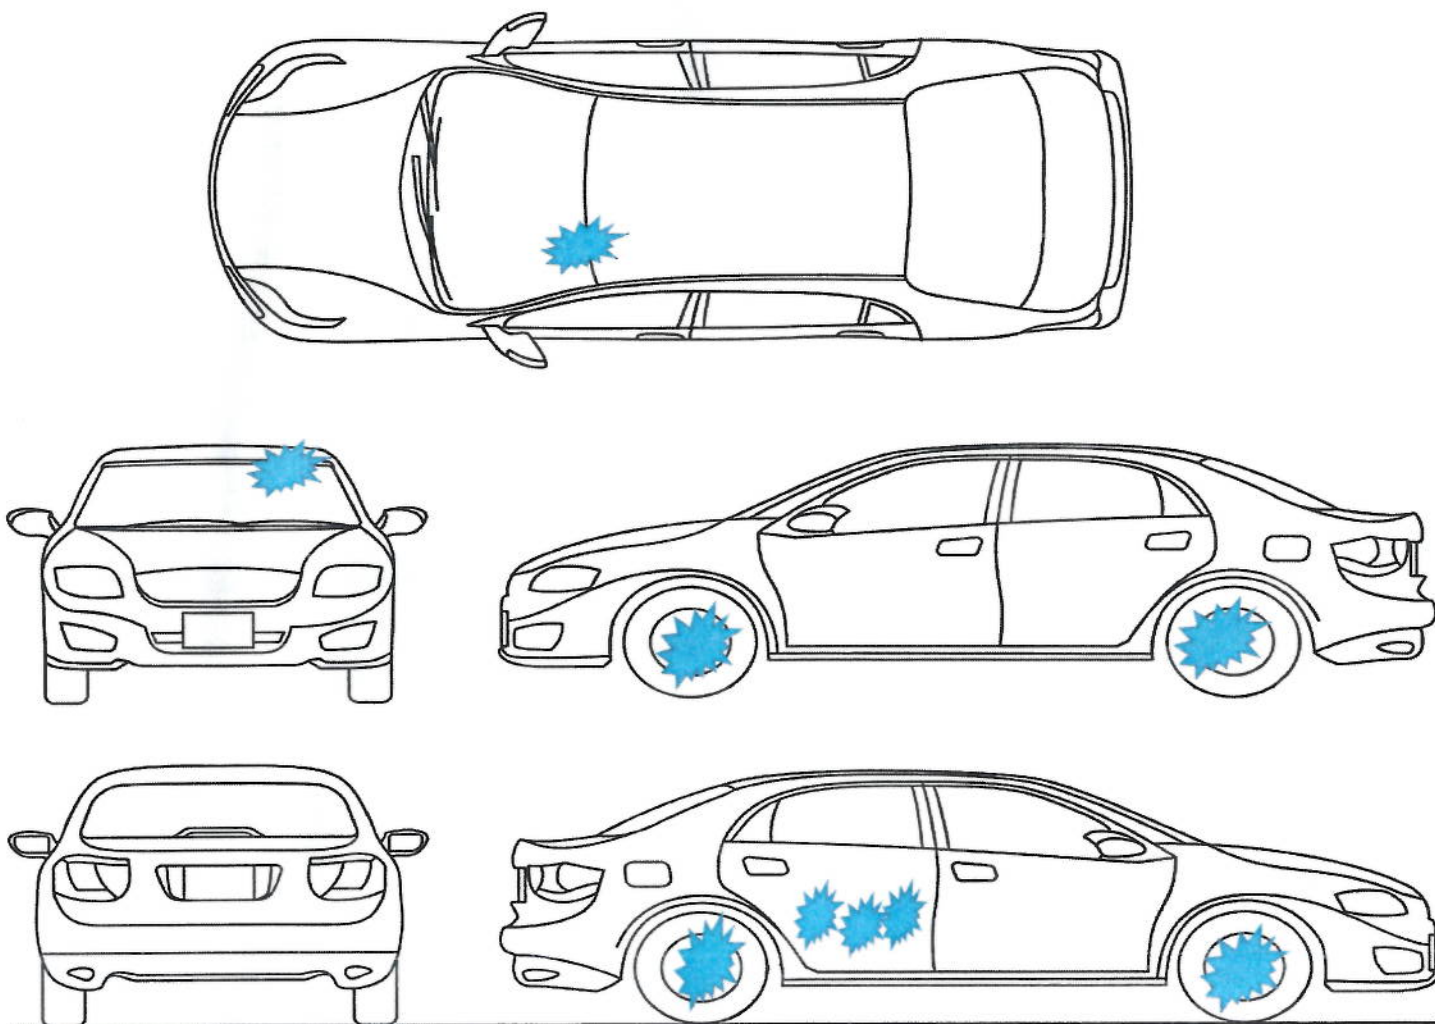
Grafické znázornenie poškodenia vozidla

Poškodený lak na časti strechy pri čelnom skle.

Poškodené p. z. dvere.

Poškodené kraje diskov.

Prasknutý plast pri z. fukáre.

Bočný kryt v batožinovom priestore na pravej strane nejde zavrieť.

Prasknutý plast na tapacíre ľ. p. a p. p. dverí.
